BRAZILIAN AIR FORCE FIELD ENGINEERING GROUP

TECHNICAL SPECIFICATION 001/GECAMP/2024

LEVANTAMENTO DOS DANOS CAUSADOS POR FENÔMENO METEOROLÓGICO

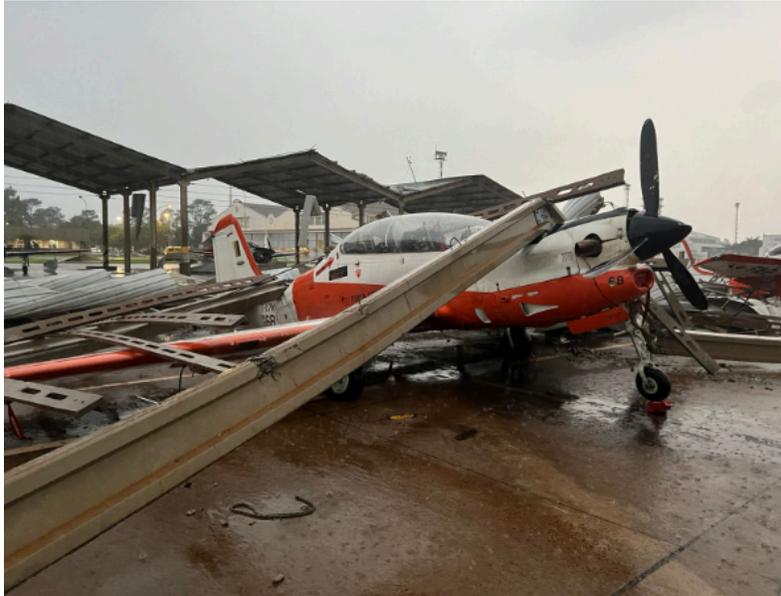
3.1. The Brazilian Air Force (FAB) is undergoing a reconstruction process due to a catastrophic event that happened in Pirassununga, São Paulo State, in which a storm destroyed 10 aircraft shelters. The picture below shows the severe damage that occurred.

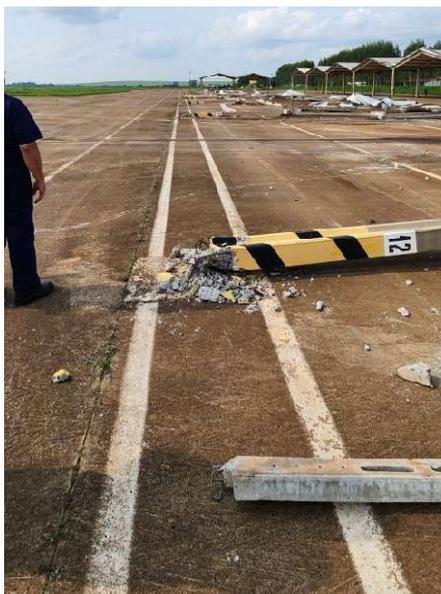
Em decorrência da tempestade e da rajada de ventos acima dos limites regulares, concentrados na área de ação do fenômeno e em suas redondezas, houve o desprendimento parcial das telhas metálicas da cobertura dos hangares. Esse desprendimento, possivelmente, fez com que a área horizontal de exposição ao vento fosse ainda maior, o que conseqüentemente aumentou o esforço de momento na base a ser resistido pelos pilares. Essa hipótese foi inferida a partir da observação do desprendimento das telhas nos hangares 1 a 10, por extrapolação. Esse fator pode ter aumentado, ainda que pouco, os esforços transmitidos para os pilares, solicitando ainda mais a estrutura que já sofria com a ação direta do vento sobre a superfície exposta dos pilares. Assim, devido a esses fatores supostos ocorridos, os esforços horizontais aplicados sobre os pilares aumentaram excessivamente, ocasionando o desabamento da estrutura dessa linha de hangares, conforme registro fotográfico apresentado nas Figuras 4 e 5.

Figura 4 – Trecho Linha de hangaretes 11 a 20

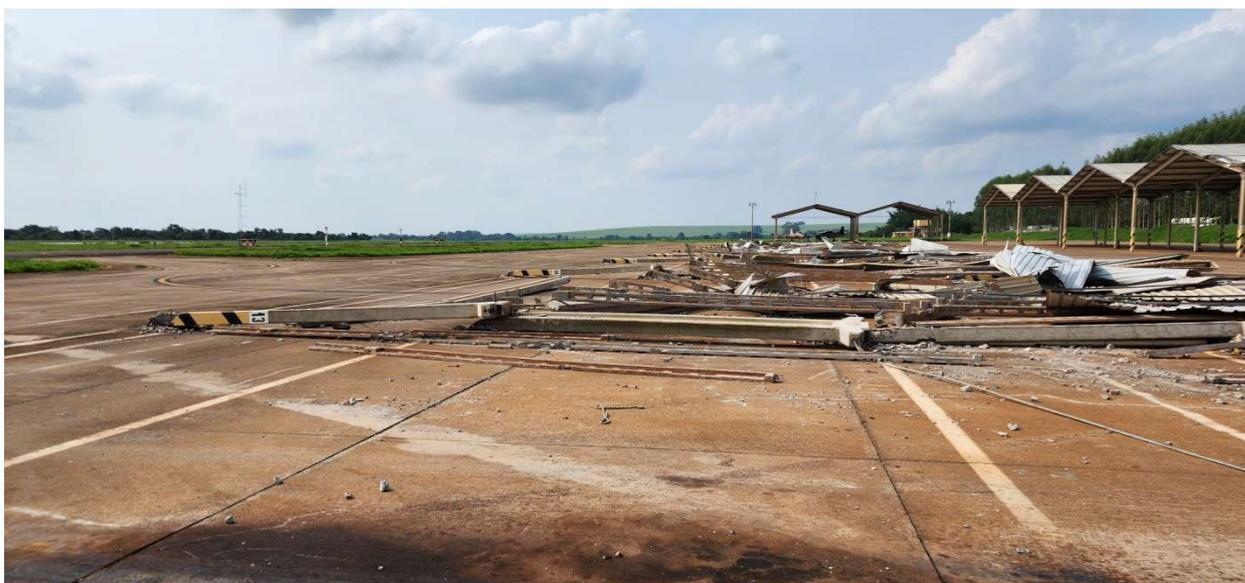
Figura 5 - Linha de hangaretes 11 a 20

Nota-se pela figura 5, os pilares da estrutura dos hangaretes tombaram em uma mesma direção, que não possuía nenhuma superfície sobressalente sobre a qual o vento pudesse atuar diretamente, se não a superfície dos pilares e as telhas parcialmente desprendidas.

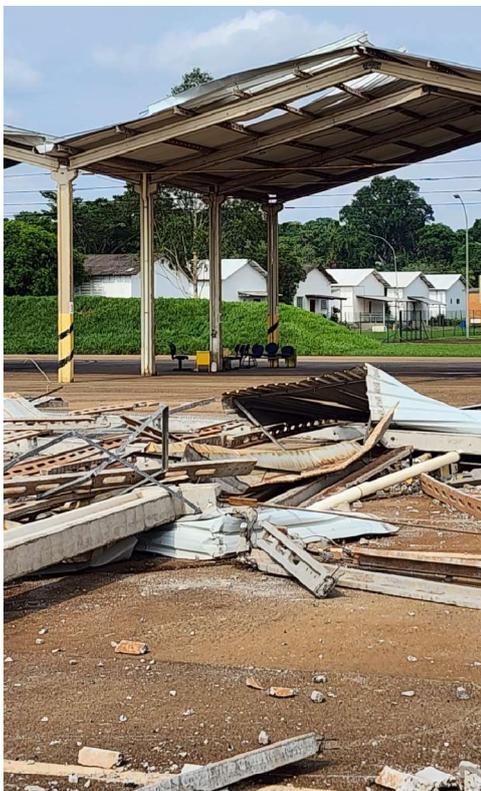
A linha de hangaretes 01 a 10 também atingida pelas rajadas de vento ocasionadas pelo fenômeno meteorológico, porém não veio a colapso. Os danos nessa linha de hangaretes foram limitados ao destacamento e ou retirada de algumas telhas de cobertura e avarias no Sistema de Proteção contra Descargas Atmosféricas (SPDA), afetando esses elementos, conforme exemplificado pelas figuras 6 e 7.

Figura 6 - cobertura danificada na linha de hangaretes 1 a 10

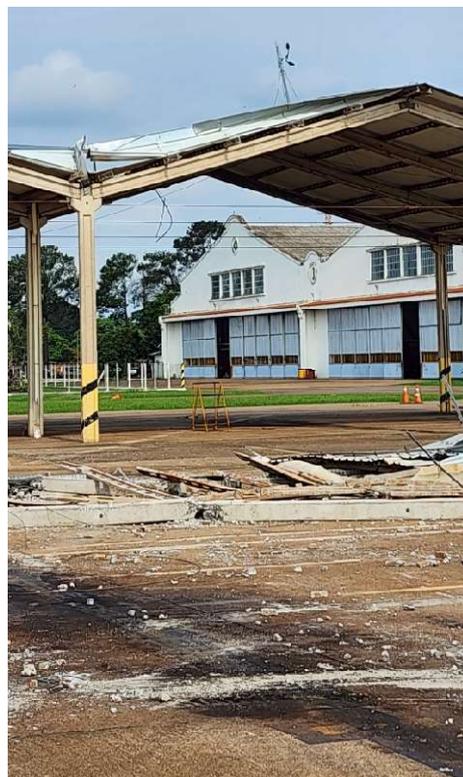
Figura 7 - cobertura danificada na linha de hangaretes 1 a 10

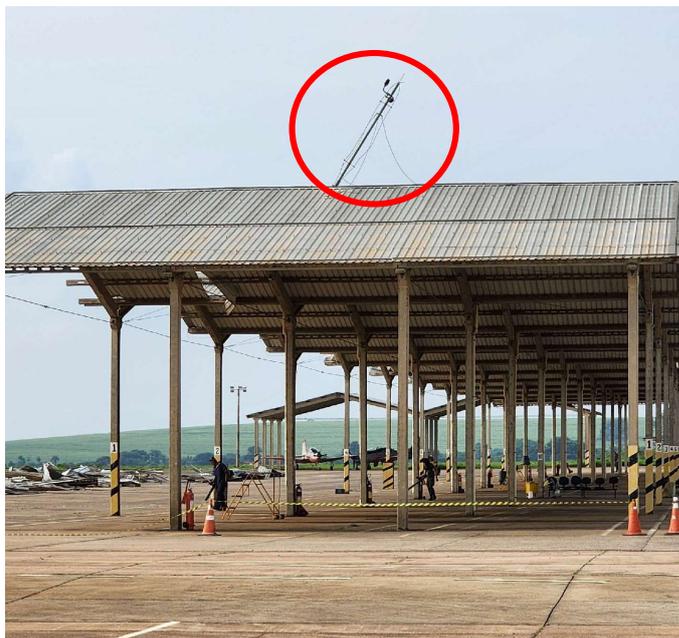
Em consequência dos danos ao telhado, a infraestrutura da gaiola foi comprometida, havendo ruptura, torção e perda de trechos das barras de alumínio, avarias nos captosres Franklin e do sistema de sinalização luminosa de obstáculo, instalado junto à haste do captor. As imagens a seguir mostram algumas das avarias ocorridas nos hangaretes 01 a 10.

Figura 8- Detalhe do SPDA, avaria do captor tipo Franklin.

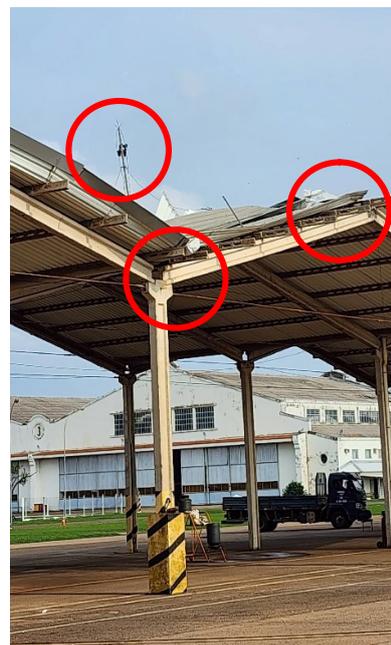
Figura 9: Danos no sistema de descida e da malha SPDA.

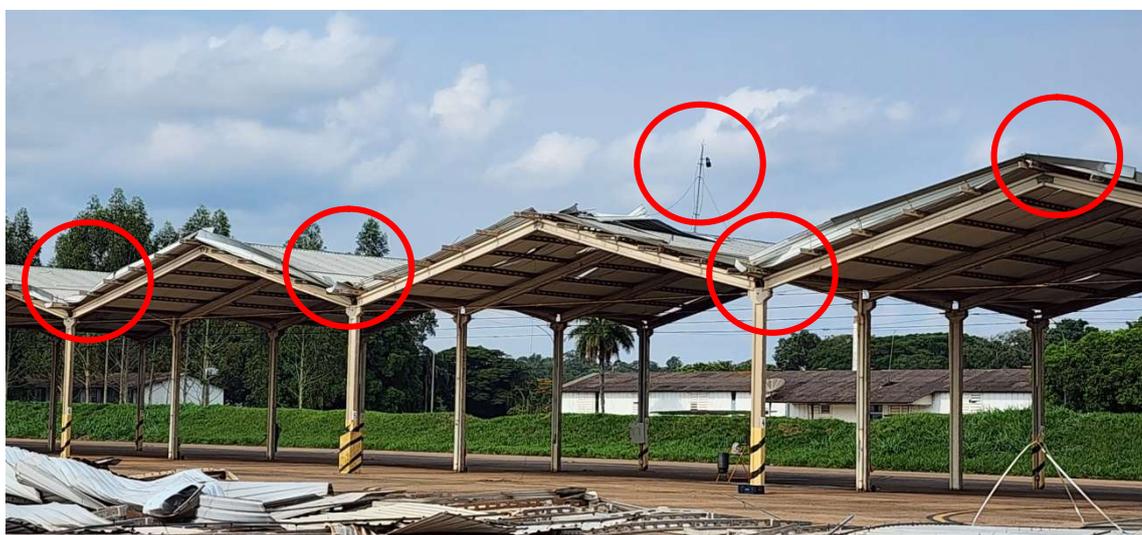
Figura 10: Detalhe do telhado metálico danificado. Avaria da malha do SPDA, captor e sinalizador de obstáculo.

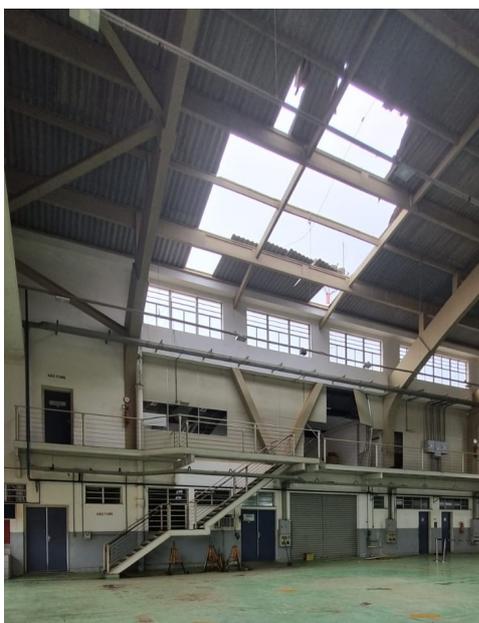
Os Hangares 03 e 05 tiveram danos semelhantes, com o destelhamento e avarias em alguns pontos da cobertura. Além do telhado, o H-03, H-05 e a Torre de Controle também sofreram avarias em janelas, sendo que no H-03 também houve avarias em uma sala, em decorrência da entrada de vento pela janela danificada.

Figura 11- Ponto de destelhamento do H- 03.

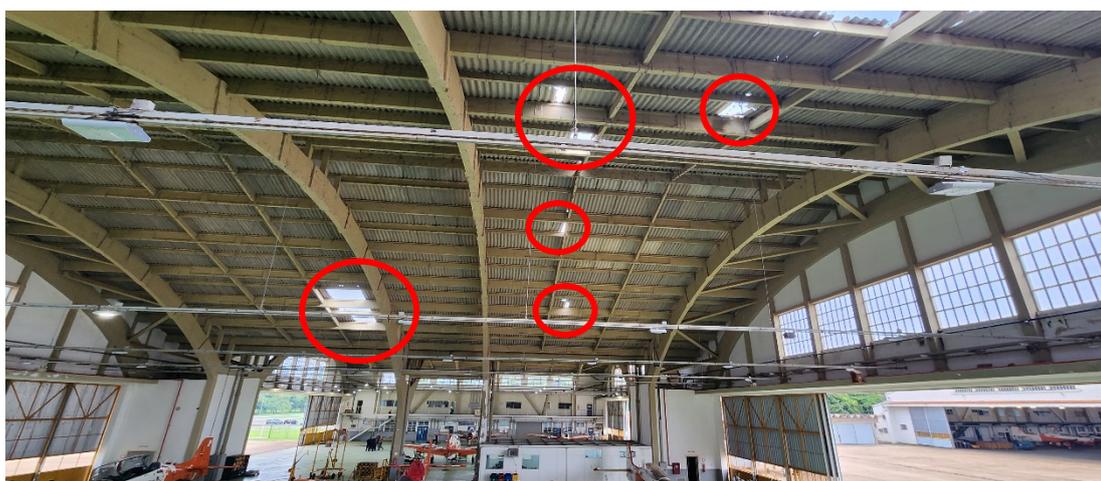
Figura 8- Diversos pontos com telhas quebradas no H-03.

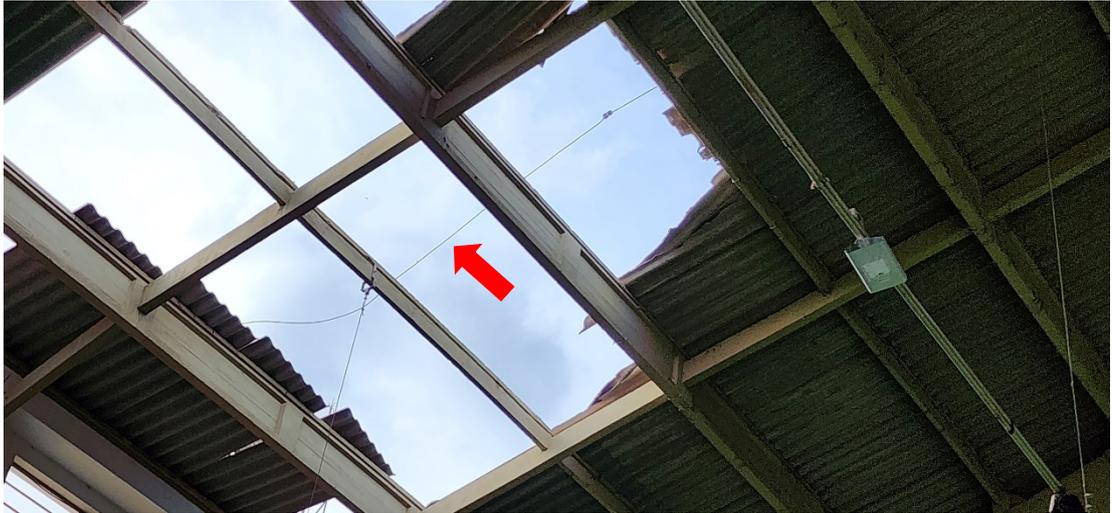
Foi observado também que, devido à quebra das telhas em ambos os hangares, os cabos do SPDA foram desprendidos da cobertura, podendo ter sido comprometido, requerendo uma revisão na sua fixação e na continuidade elétrica da malha de proteção. As imagens a seguir detalham os pontos de avarias citados.

Figura 13- Detalhe do desprendimento do cabo da malha de proteção do SPDA no H-03.

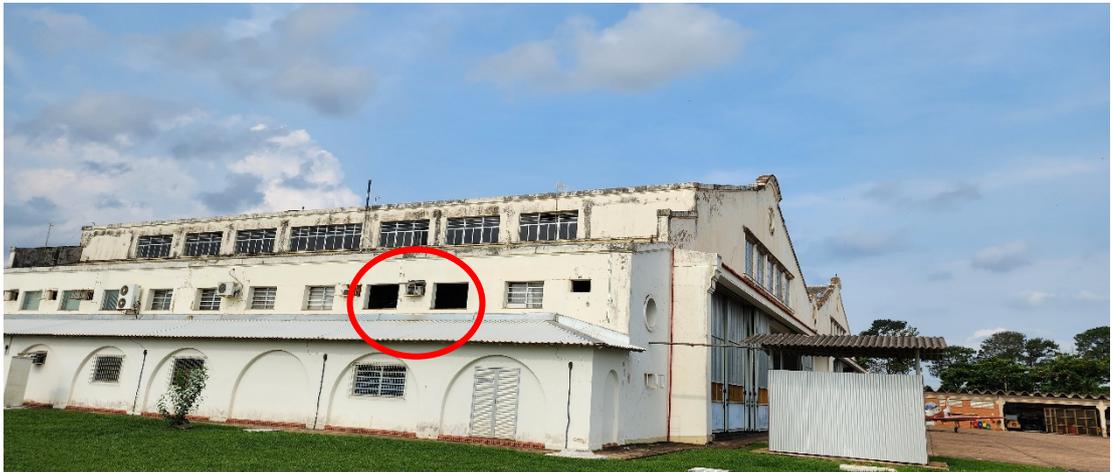
Figura 9- Vista externa da sala onde duas janelas foram avariadas no H-03.

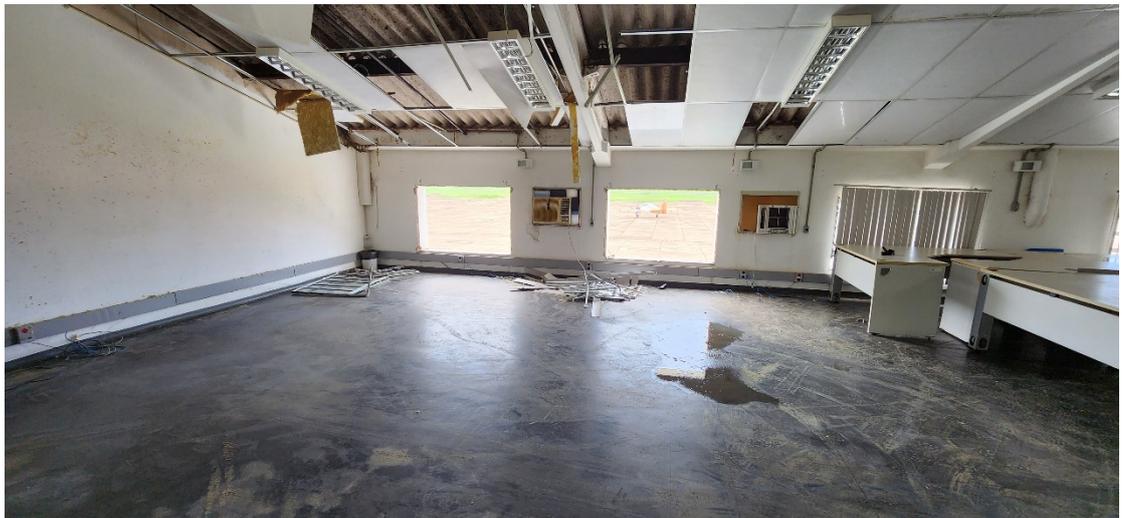
Figura 10- Vista interna da sala do H-03 onde houve avaria das janelas, forro e divisórias.

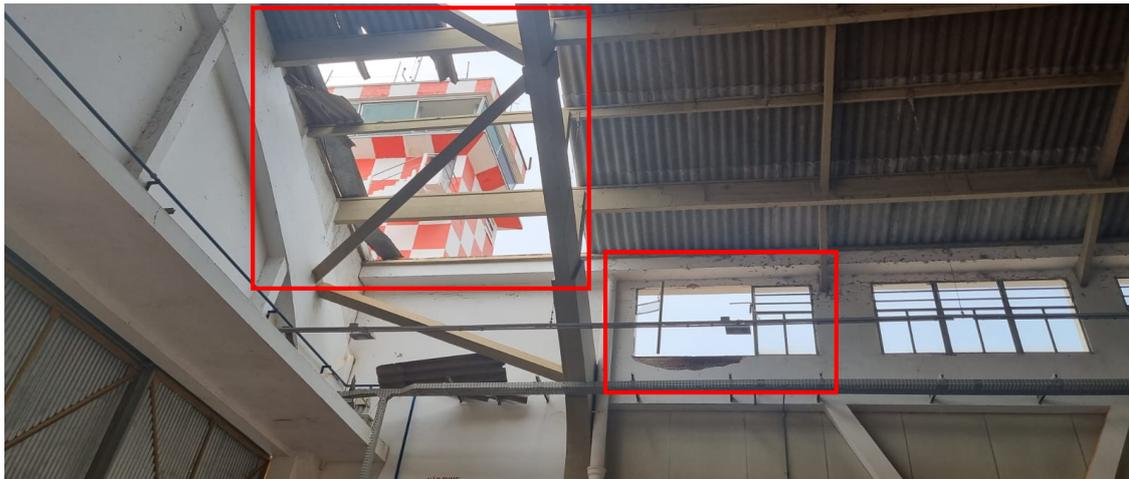
Figura 116- Ponto de avaria no telhado e Janela do H-05.

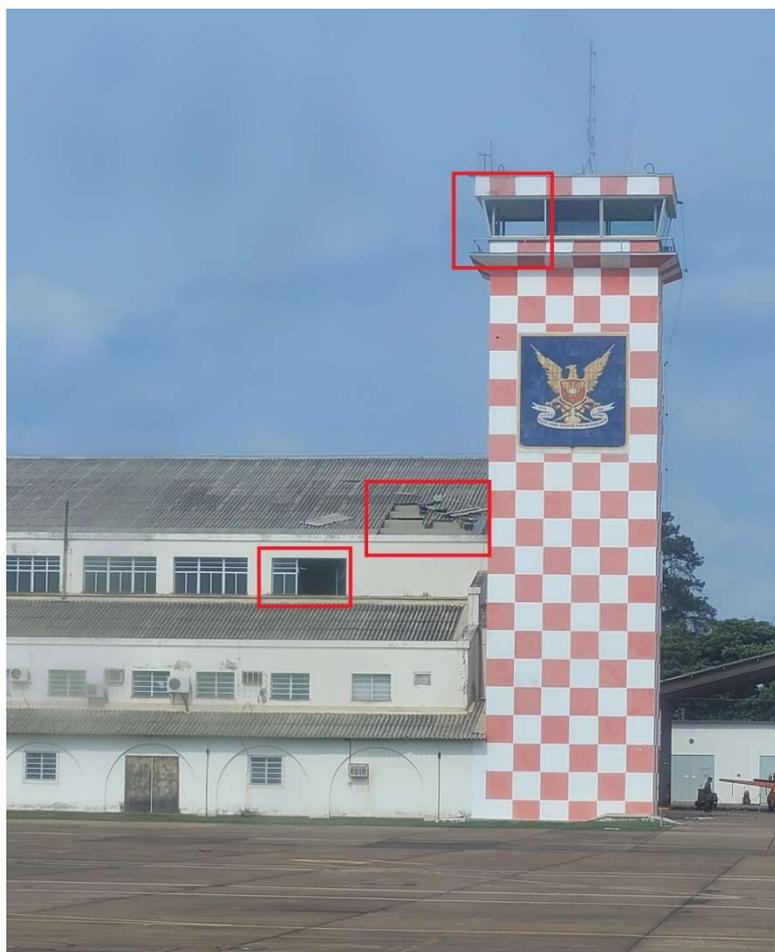
Figura 17- Vista externa do H-05. Avarias na Janela do Hangar, Torre e destelhamento.

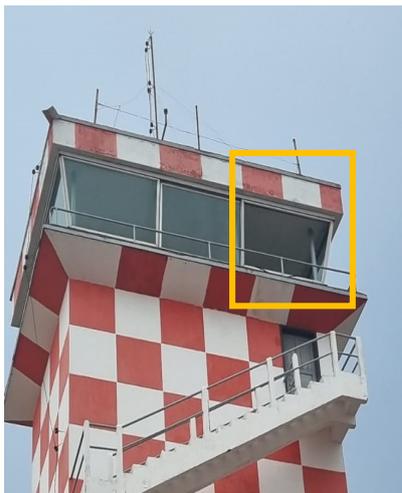
Figura 128- Avaria em Janela da Torre de Controle.

Como pode ser observado nas figuras anteriores, os danos nos hangares H-03 e H05 se limitaram a avarias nas telhas de cobertura e janelas danificadas, além de forro de uma das salas do hangar H-03. Cabe ressaltar que não foram observados danos estruturais nesses hangares.

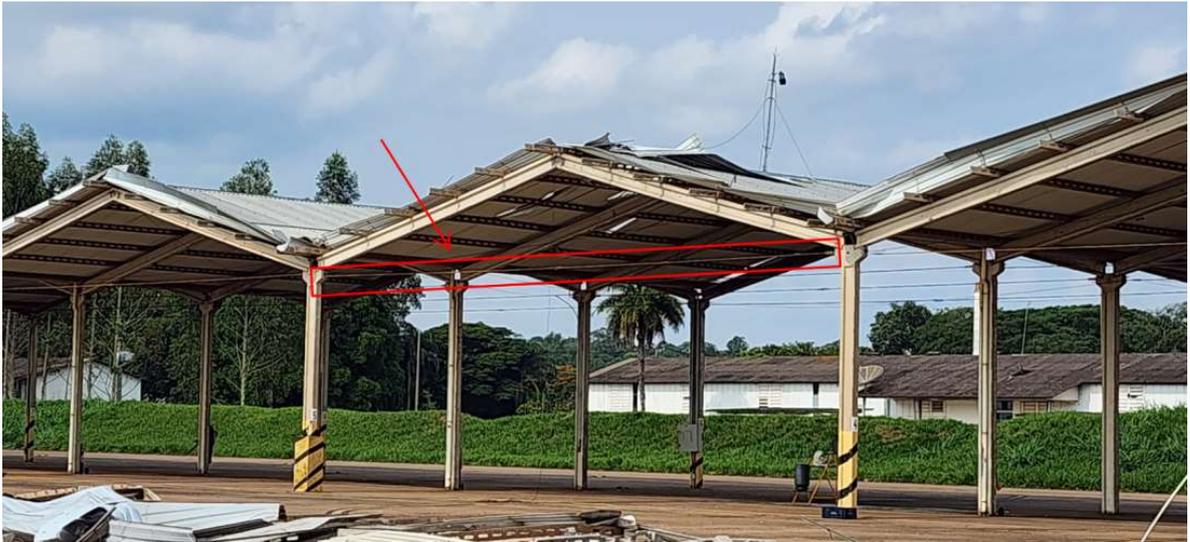
Atualmente os hangaretes possuem sistemas de travamento no topo dos pilares, como demonstrado na figura 19, porém este travamento contempla apenas a direção longitudinal da linha de hangaretes, que é a direção de maior inércia da seção transversal dos pilares.

Figura 19 - travamento entre pilares no sentido longitudinal da linha de hangaretes

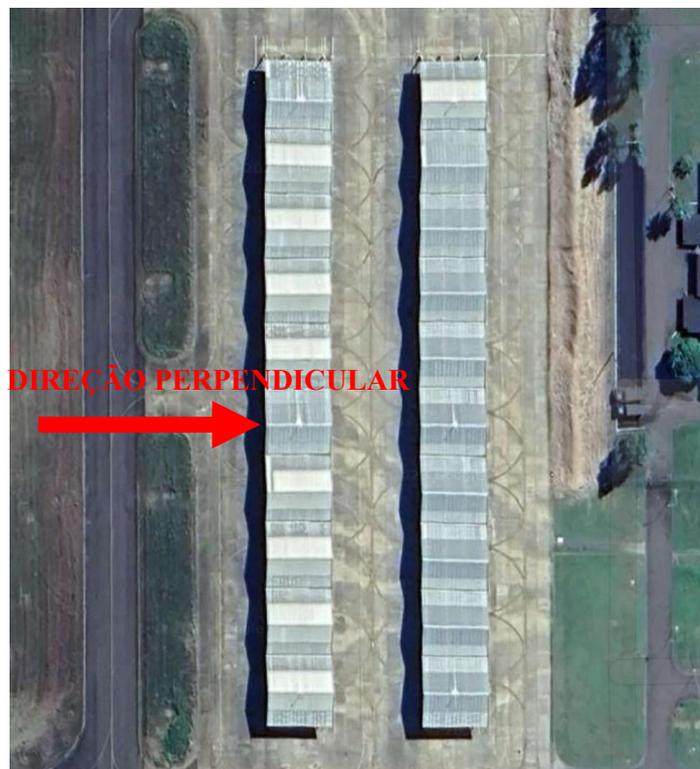
A provável direção principal de ação do vento coincidiu com a direção de menor inércia da seção transversal dos pilares, que é a direção perpendicular à linha de hangaretes (Figura 20), o que se conclui que foi um dos motivos do colapso da estrutura. Partindo-se dessa hipótese e de uma análise computacional da estrutura, foram estudadas possibilidades de enrijecimento da estrutura dos hangaretes na direção citada (equivalente à direção leste-oeste), ou, em outras palavras, a direção perpendicular à linha de hangaretes.

Figura 20 – Indicação da direção perpendicular à linha de hangaretes

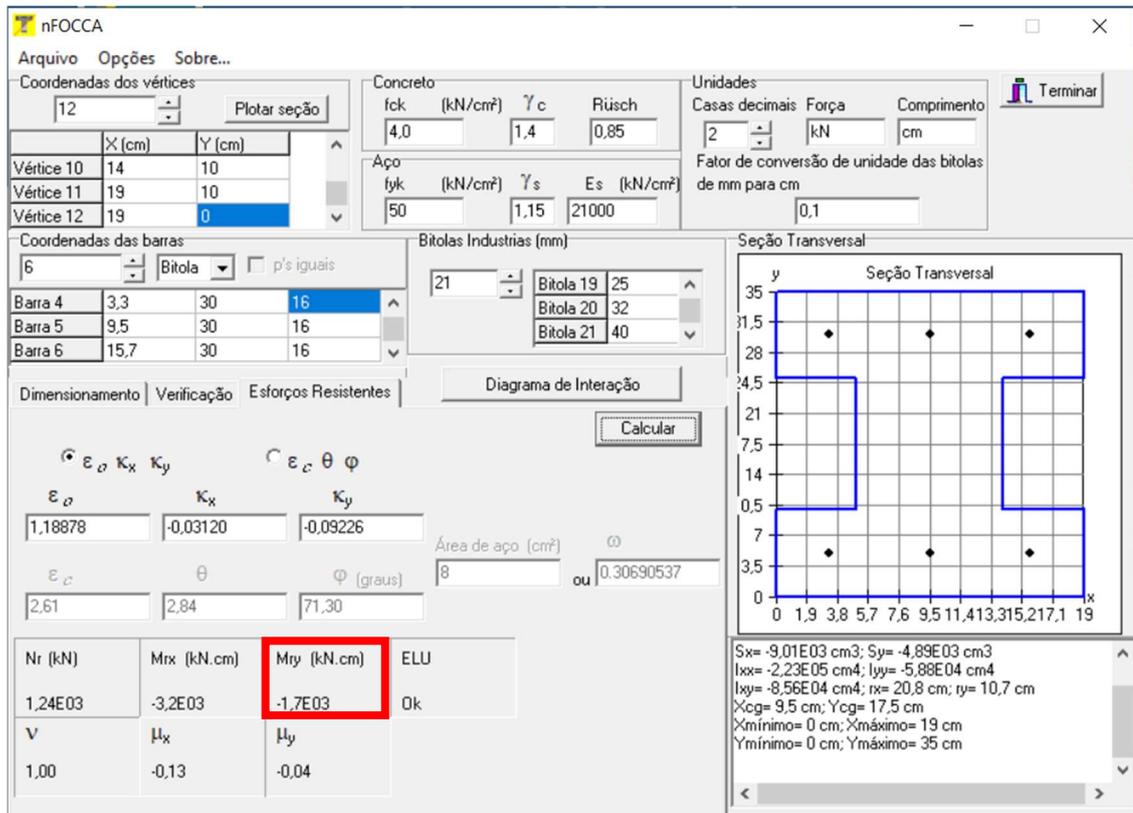
Através de análise computacional, encontrou-se um momento resistente para a seção transversal dos pilares de 17 kN.m (equivalente a $1,7 \times 10^3$ kN.cm), conforme apresentado na figura 21 abaixo. A figura 22 apresenta as medidas da seção transversal do pilar mensuradas em campo. As medidas da seção transversal estão em cm e a resistência à compressão do concreto foi estimada em 40 MPa. As análises feitas neste parecer partem da premissa de ação do vento aplicadas diretamente sobre os pilares da estrutura, sem consideração de áreas extras como a das telhas parcialmente destacadas.

Figura 21 – resultado da análise do momento resistente da seção transversal dos pilares dos hangares.

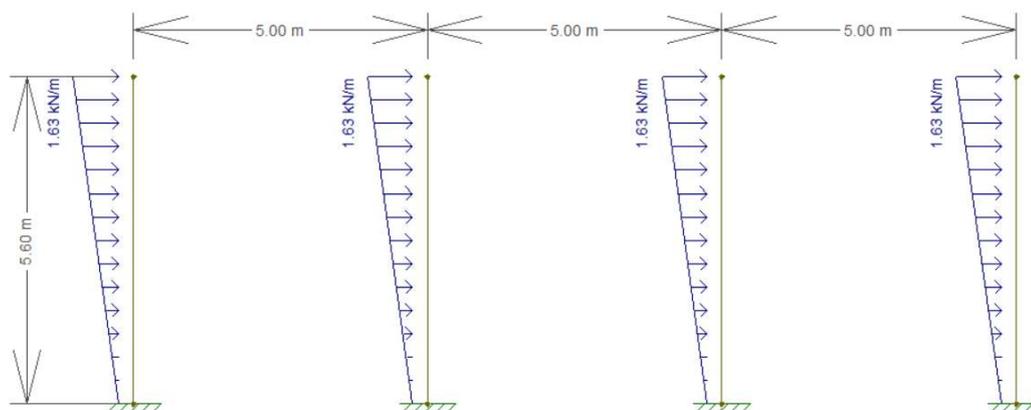
A partir desses dados, baseado nos procedimentos de cálculo indicados no item 7 da NBR 6123/1988 [3], foi encontrado um carregamento horizontal de 1,63 kN/m aplicado sobre os pilares, devido apenas à força do vento aplicada diretamente sobre os mesmos, conforme modelo computacional demonstrado na figura 23. Esse carregamento foi obtido considerando uma velocidade de vento suficientemente intensa para atingir valores de momento solicitantes na base dos pilares iguais aos momentos resistentes dessas seções.

Figura 23 – Modelo de análise da estrutura na direção perpendicular à linha de hangaretes, com carregamento da força do vento de mesma

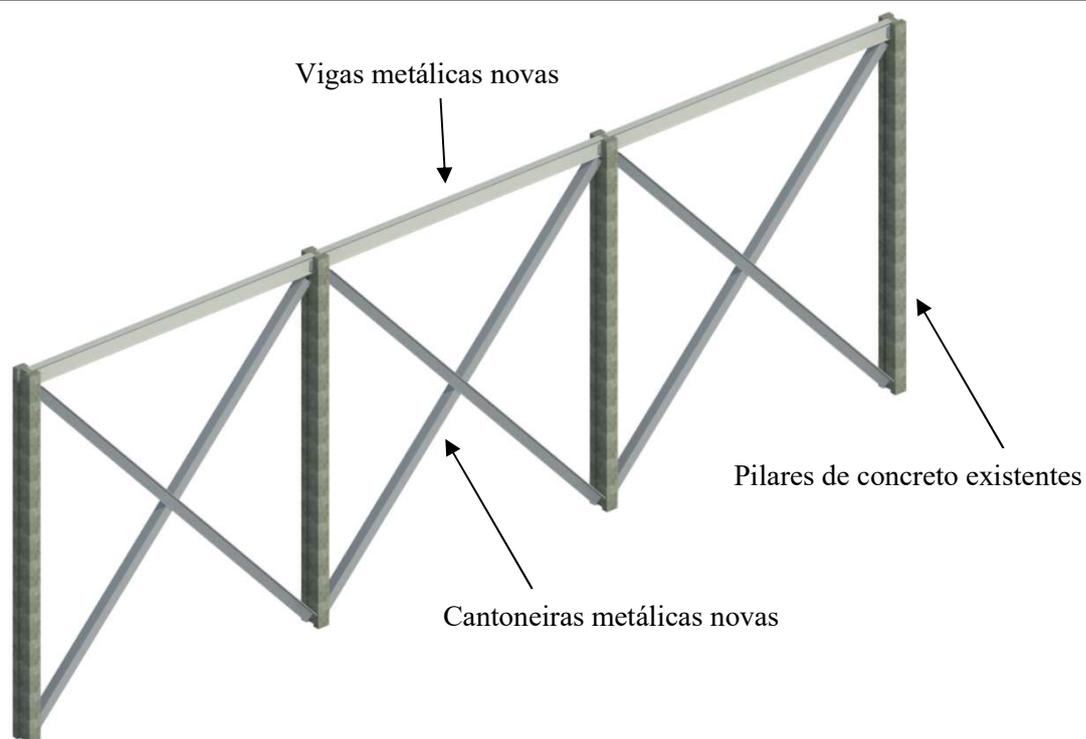
Figura 24 – Proposta de reforço para o contraventamento

Nessa análise, foi constatada uma melhora significativa na resistência da estrutura na direção citada, frente a ventos intensos como os ocorridos no momento do colapso, através da utilização de elementos de contraventamento entre os pilares, nos eixos transversais às linhas de hangaretes (direção leste-oeste). De acordo com a Bellei [4], a redução dos momentos solicitantes na base da estrutura gerada pela adição de elementos de contraventamento é, aproximadamente, da ordem de 15% a 20%. A análise do comportamento da estrutura dos hangaretes, em especial, mostrou resultados ainda mais promissores para esta redução com a execução desse reforço de contraventamento. A figura 24 mostra a configuração dessa estrutura, com perfis metálicos de contravento em “X” e vigas metálicas nos topos dos pilares para transferência de esforços para as barras tracionadas desse contraventamento.

A linha de hangares 1 a 10 e os dois hangares H3 e H5, ao norte das linhas de hangares, não sofreram danos estruturais aparentes, porém recomenda-se a execução de reforço estrutural de contraventamento da estrutura. Esse reforço é indicado para evitar possíveis danos causados pela ocorrência de eventos atmosféricos semelhantes ao ocorrido.
