Confiabilidade Pré-pandemia

Confiabilidade Pós-pandemia

O retorno ao serviço depois do Parking/Storage requer muita atenção

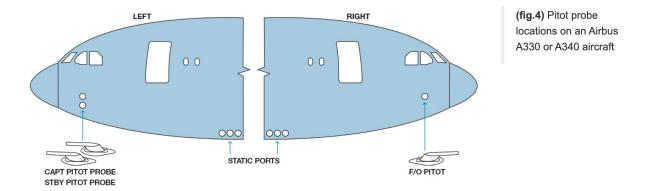
Airspeed inconfiável após takeoff

Desde o início de 2020, a Airbus recebeu um número crescente de relatórios de eventos de airspeed não confiáveis devido à obstrução do Pitot probe.

A obstrução da entrada afeta a precisão dos parâmetros, como a velocidade da aeronave e o número Mach. A obstrução da entrada do Pitot probe no solo pode ser causada por areia, sujeira, poeira ou insetos.

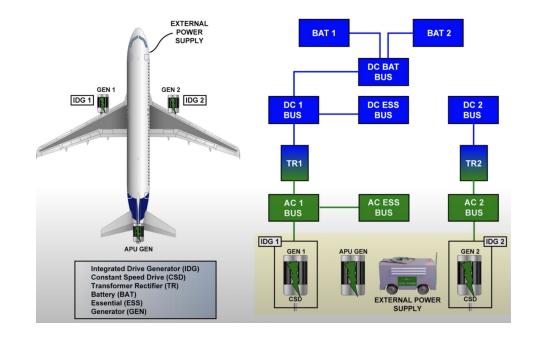
A320FAM - ANALISE ESPECIAL 24 (ELECTRICAL POWER) - dados nov/2020 à mar/2021

Quando a aeronave está parada sem alimentação por uma fonte de energia elétrica, a bateria descarrega rapidamente.

Foco solução com troca de MODULE DIODE Campanha de ACFT - Heavy (1HH INSP + 6HH MEC) 103VU Wiring/ Diodes 1164VD, 1162VD/ Relay 6KD 47% Finalizadas

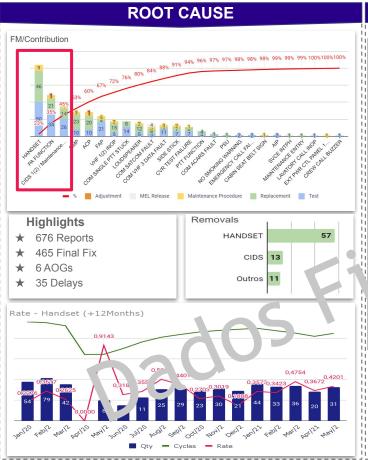
ATA 23 Cabin Handsets Damaged

Alguns operadores relataram danos em seus aparelhos de cabine, provavelmente causados pela limpeza. Foi emitida uma recomendação sobre produtos e procedimentos a serem usados durante limpeza de cabine interna de aeronaves.

- 2021 1° Focus:
- Cabin Crew best practices for use:
- Revision IH Handset INSP./CHECK: Add Interval 120DY + Add Step Check Cracking due Chemically Induced Stress:
- Creation Preventive Replace (Heavy). under stock valuation:
- Creation best practices for clean "Covid" (Cleaning Agent + Application Mode).

Os danos podem ocorrer devido aos resíduos de produtos de limpeza, modo de aplicação incorreta e a utilização de produto não recomendado.

As bordas lisas e brilhantes podem surgir induzidas quimicamente pela limpeza, podendo iniciar rachaduras no aparelho, conforme figuras abaixo retiradas da OIT 999.0011/21.

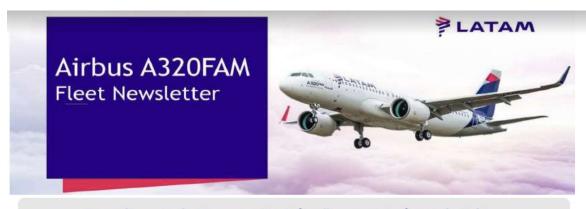
Handset

CIDS

Procedimento de Limpeza e Desinfecção para Interfones de Cabine

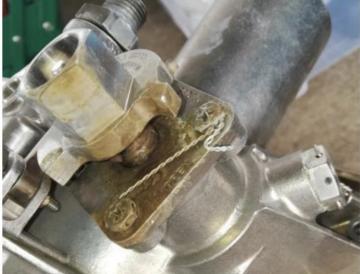
B777 - ATA 3611 - ENGINE AIR SUPPLY SYSTEM - Status HPSOV/PRSOV

- ★ 39 válvulas inspecionadas;
- ★ 23 válvulas removidas pela tarefa de corrosão (56%);

★ Apenas as válvulas do XX-XXX não foram removidas;

Após identificados os efeitos de corrosão nos sistemas das aeronaves devido a Parking / Storage foram revisadas as ações de prevenção e mitigação.
