## PREFEITURA DE AERONÁUTICA DE CANOAS

PARECER TÉCNICO DE PODA E CORTE DE ÁRVORES VILA ÍCARO

### RELATÓRIO TÉCNICO

PARECER 006/PACO/2023

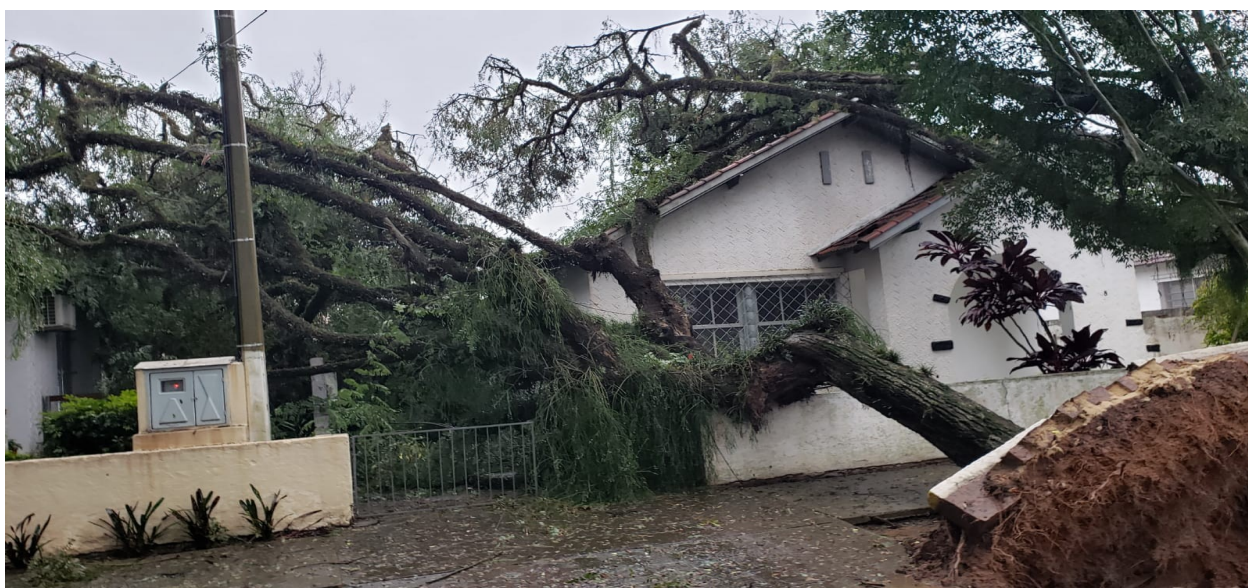
*Figura 1: Árvores caídas sobre os PNR*

Ao observar as imagens acima nota-se que foram afetados diversos pontos dos PNR, causando impactos na estrutura, nas instalações elétricas da rede da rua, e na rede de esgoto que passa nas calçadas.

Por este motivo, faz-se necessária a contratação de empresa em caráter de urgência para executar o serviço de poda e corte de 25 árvores da Rua C, haja vista que estamos entrando em período de inverno no qual a tendência a ter tempestades e dias chuvosos aumenta, para então garantir a segurança e habitabilidade aos permissionários.

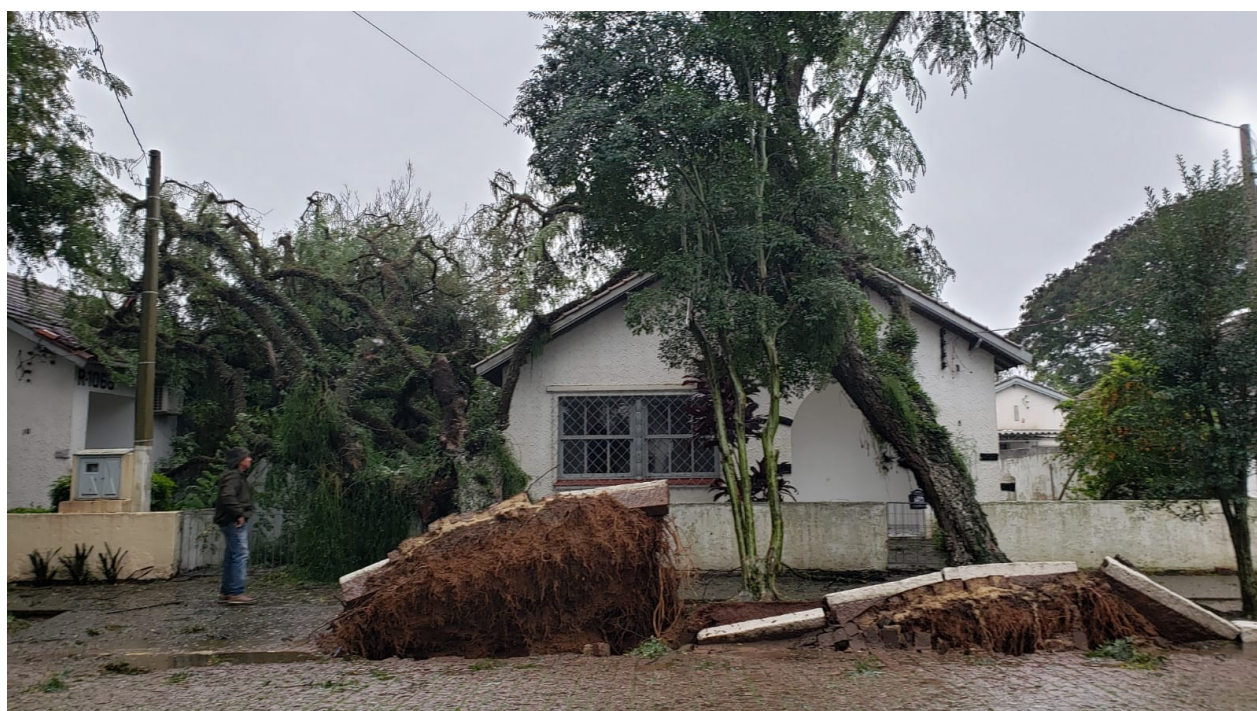
*Figura 2: Árvores afetaram cabos de luz, internet e ramal de esgoto*

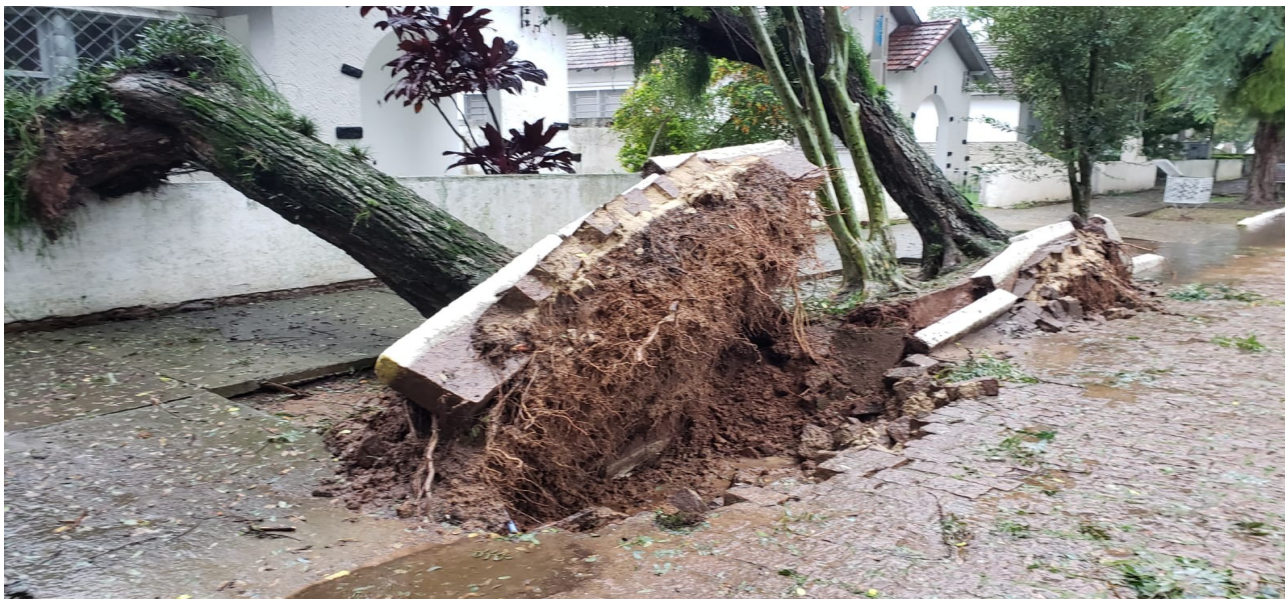
*Figura 3: Profundidade das raízes não sustenta a altura das árvores*

A estrutura das árvores está deteriorada (podre) pelo seu tempo de existência de aproximadamente 50 anos, além das mesmas possuírem um porte elevado e raízes rasas o que gera maior insegurança estrutural às árvores. Por este motivo a Prefeitura de Aeronáutica de Canoas junto com a Prefeitura Municipal de Canoas, por bem maior e segurança de seus permissionários, após autorização emitida pela Secretaria Municipal de Meio Ambiente de Canoas autorizando o corte e poda de 25 árvores da Rua C, Vila Ícaro.
