BRAZILIAN AIR FORCE FIELD ENGINEERING GROUP

TECHNICAL SPECIFICATION 001/GECAMP/2024

LEVANTAMENTO DOS DANOS CAUSADOS POR FENÔMENO METEOROLÓGICO

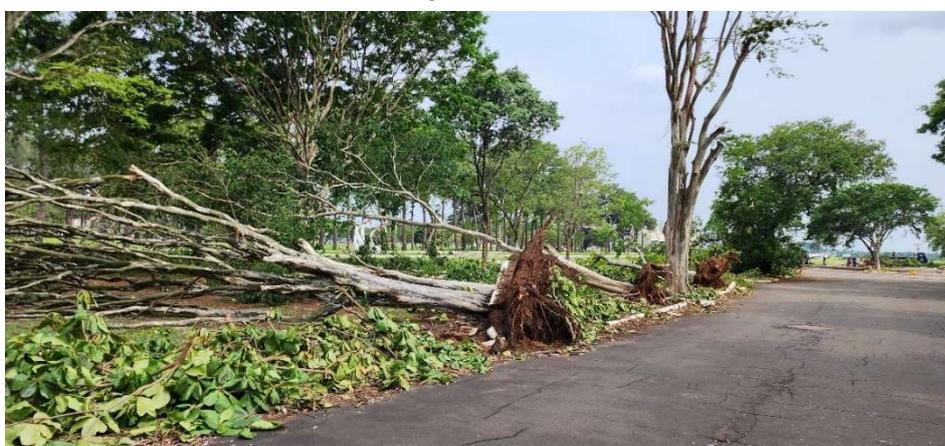
Diversas áreas da Academia foram afetadas pela tempestade, somando-se numerosas quedas de árvores de grande porte, como pode ser observado na Figura 2.

Figura 2- Queda de árvores no interior da AFA ocasionada pela tempestade.

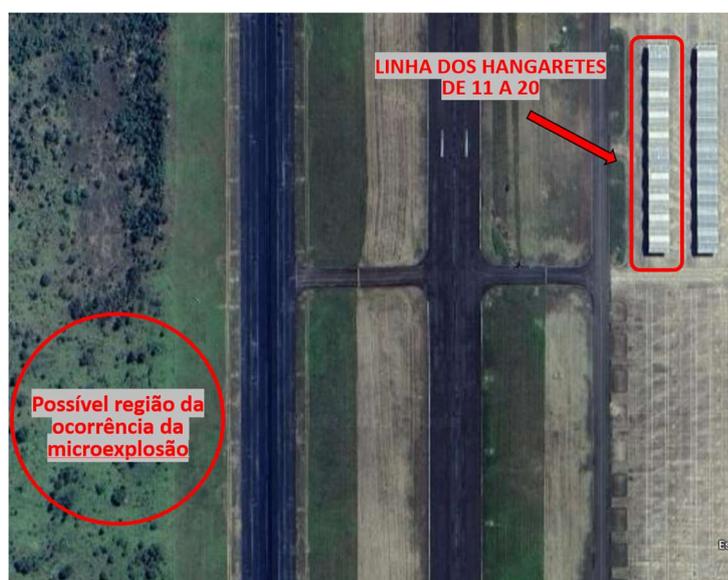
A partir de relatos obtidos com militares da própria organização militar, na visita técnica, e da disposição dos destroços dos hangares, foi estimada uma posição para a ocorrência do evento da microexplosão, conforme demonstrado na figura 4, abaixo:

Figura 4 - Possível local de ocorrência da microexplosão, conforme relatado durante a visita.

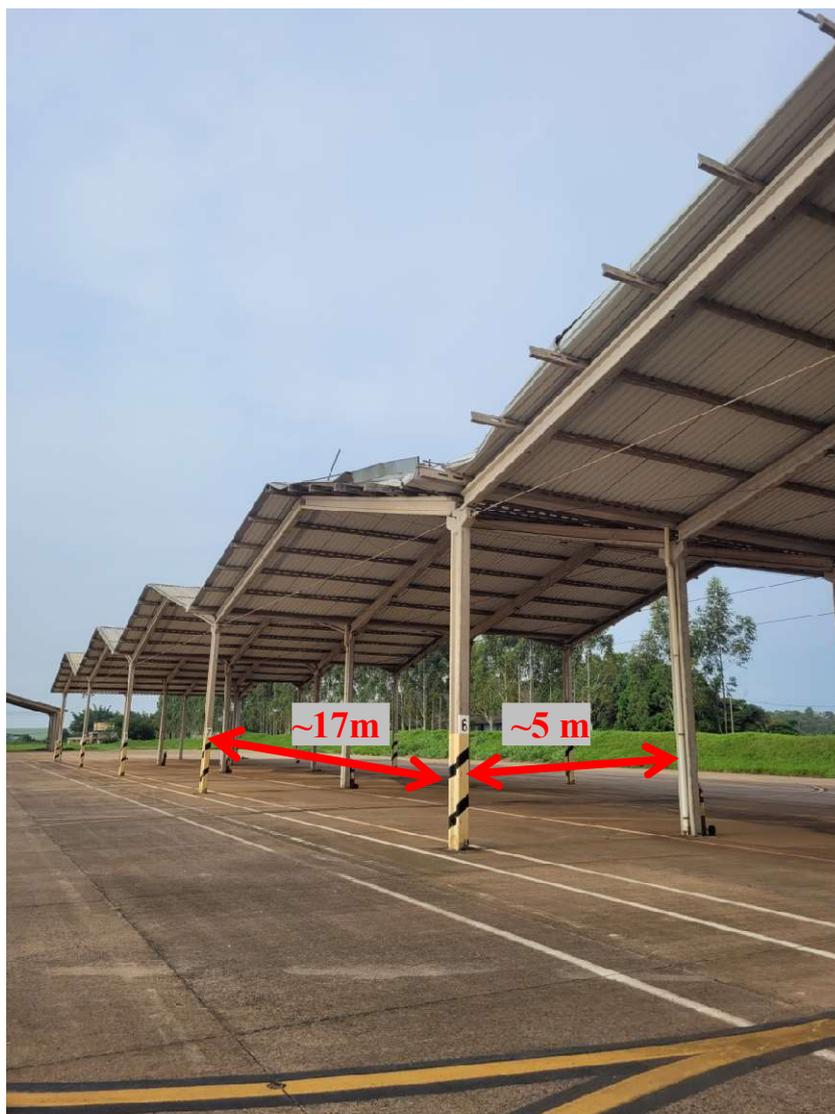
Estes pilares sustentavam vigas de concreto armado comprimento de aproximadamente 17 metros entre eixos de pilares na direção longitudinal e 5 m de vão na direção perpendicular, conforme mostrado na figura 21. Sobre estas vigas, se apoiavam as terças, também de concreto armado, que sustentavam as telhas metálicas da cobertura. Abaixo, segue uma imagem da linha de hangaretes 01 a 10, que possui geometria idêntica aos hangaretes da linha 11 a 20.

Figura 21 - Dimensões dos vãos da estrutura dos hangaretes

Como pode-se perceber pela Figura 21, os hangares possuíam uma linha de 4 pilares de cada lado. Pela orientação do sentido de queda dos pilares, percebe-se que o carregamento de vento no sentido leste gerou esforços de flexão superiores aos esforços resistentes da seção de concreto dos pilares.

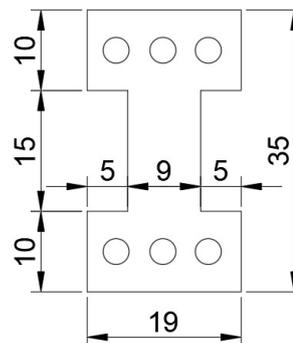
Através de análise computacional, encontrou-se um momento resistente para a seção transversal dos pilares de 17 kN.m (equivalente a $1,7 \times 10^3$ kN.cm), conforme apresentado na figura 21 abaixo. A figura 22 apresenta as medidas da seção transversal do pilar mensuradas em campo. As medidas da seção transversal estão em cm e a resistência à compressão do concreto foi estimada em 40 MPa. As análises feitas neste parecer partem da premissa de ação do vento aplicadas diretamente sobre os pilares da estrutura, sem consideração de áreas extras como a das telhas parcialmente destacadas.

Figura 22 - detalhe da seção transversal dos pilares dos hangares.

Através das características geométricas coletadas em campo, foi possível dimensionar os momentos resistentes da seção transversal dos pilares. Como não foi possível se encontrar informações a respeito da resistência característica à compressão do concreto dos pilares, estimou-se uma possível faixa de resistência entre 20 MPa e 40 MPa para esse material. A armação longitudinal dos pilares era formada por 6 barras de 16 mm de espessura, de aço CA-50, com armadura transversal de 4,2 mm a cada 13 cm, aproximadamente, conforme representado na figura 22.
